# การลดปริมาณของเสียที่เกิดขึ้นในกระบวนการชุบสีออลูมิเนียมด้วยระบบไฟฟ้าของแผนกพ่นสี

## Decrease defect in Electro Deposition Painting

สถานที่ปฏิบัติงานสหกิจศึกษา : บริษัท ไตชิน จำกัด อ.คลองหลวง จ.ปทุมธานี 12110

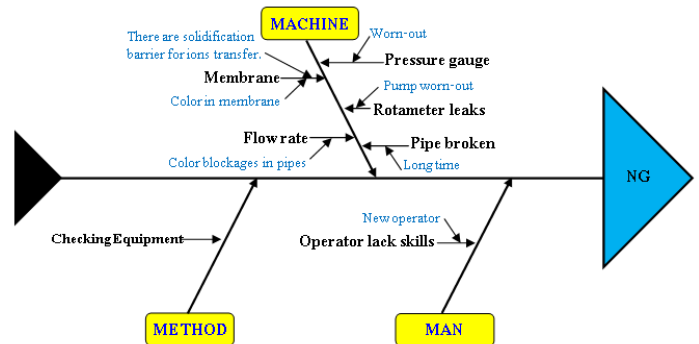
รูปที่ 4 แผนภาพแสดงสาเหตุและผล ปัญหา NG ของบริษัท ไตชิน จำกัด

จากรูปที่ 4 แผนภาพแสดงสาเหตุและผล ปัญหา NG ของบริษัท ไตชิน จำกัด โดยวิเคราะห์ตามกระบวนการผลิต 4M คือ กระบวนการ Man, Material, Method, Machine ซึ่งจากการวิเคราะห์สาเหตุที่ทำให้เกิดของเสีย สรุปได้ว่าสาเหตุหลักที่ทำให้เกิดของเสียคราบสี คราบน้ำ หลุม และกระบ,ขึ้นในกระบวนการชุบสีด้วยระบบไฟฟ้า คือขาดมาตรฐานการบำรุงรักษาเครื่องจักรและอุปกรณ์ และอุปกรณ์บางส่วนมีการชำรุด จึงได้มีการเสนอแนวทางการแก้ไขดังนี้

3.3.1 ควรมีแผนการบำรุงรักษาเครื่องจักรและอุปกรณ์ใหม่

3.3.2 ควรมีวาระการเปลี่ยนอุปกรณ์ใหม่

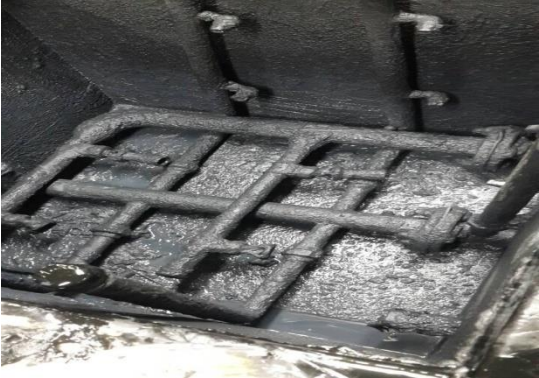
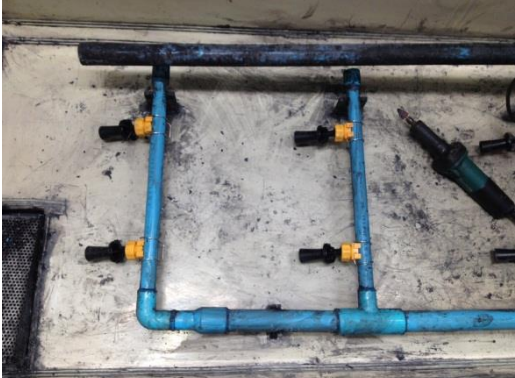
| หัวข้อ | ก่อนการปรับปรุง | หลังการปรับปรุง |
|---|---|---|
| บ่อ EDP<br>(สีอุตสาหกรรม) | | |

- การเปลี่ยน Pressure guage ที่ไม่สามารถอ่านค่าได้
- การเปลี่ยน Rotameter ที่รั่วซึม ไม่สามารถอ่านค่าได้
- การเปลี่ยน ท่อทางเข้า UF Tank
- การเปลี่ยนท่อที่มีการอุดตันของสีและท่อที่ติดสีล้างไม่ออก
- การเปลี่ยน Membrane แลกเปลี่ยนประจุในบ่อ EDP

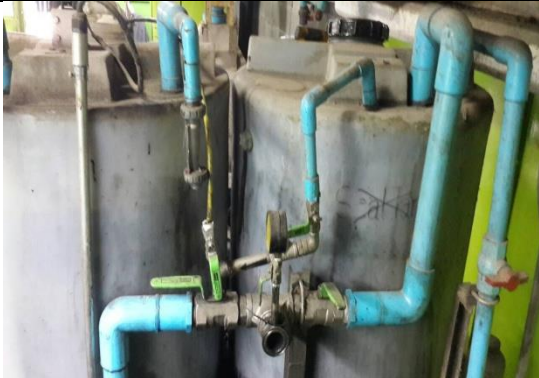
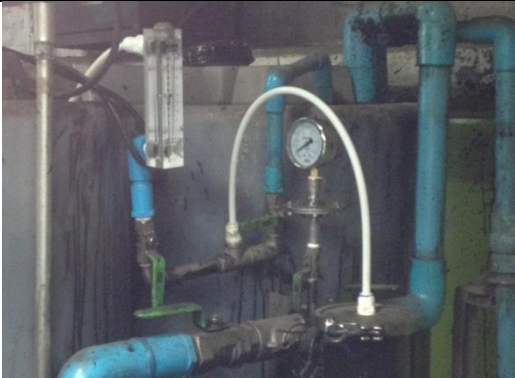
| หัวข้อ | ก่อนการปรับปรุง | หลังการปรับปรุง |
|---|---|---|
| ท่อทางเข้า Tank UF<br>(ชำรุด) | | |

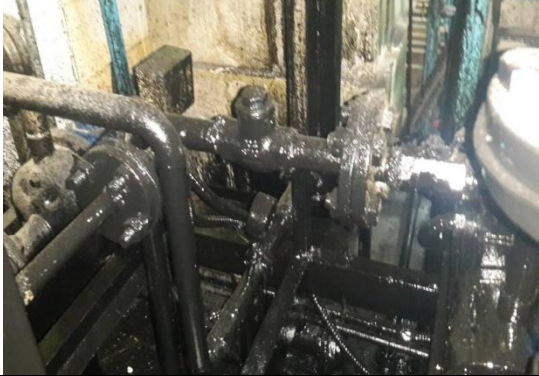
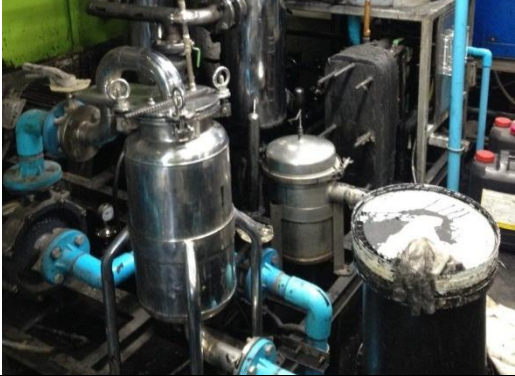
| หัวข้อ | ก่อนการปรับปรุง | หลังการปรับปรุง |
|---|---|---|
| ท่อต่างๆ<br>(สีเคลือบล้างไม่ออก) | | |

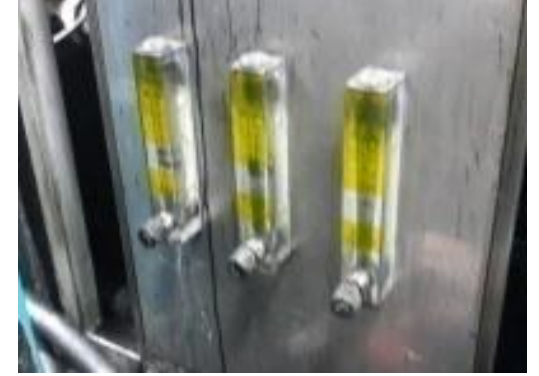
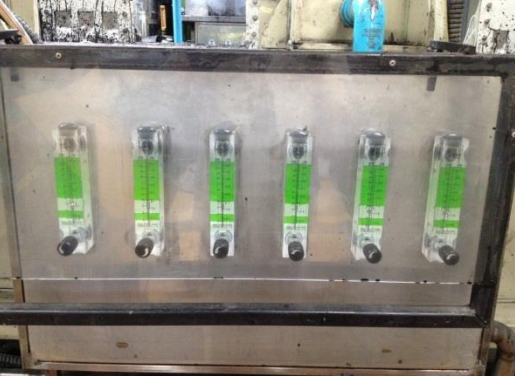
| หัวข้อ | ก่อนการปรับปรุง | หลังการปรับปรุง |
|---|---|---|
| Rotameter<br>(รั่วซึม) | | |

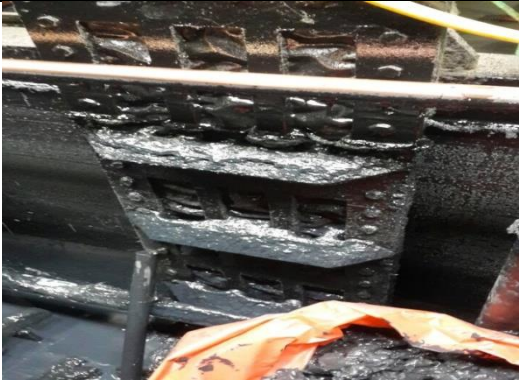
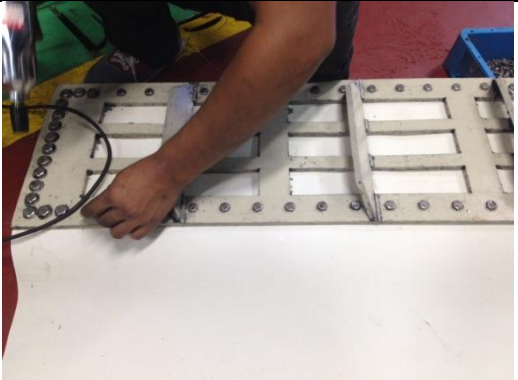
| หัวข้อ | ก่อนการปรับปรุง | หลังการปรับปรุง |
|---|---|---|
| Membrane<br>บ่อ EDP<br>(ไม่สามารถถ่ายโอนประจุได้) | | |

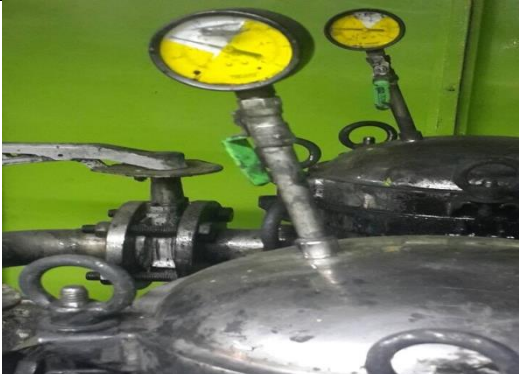
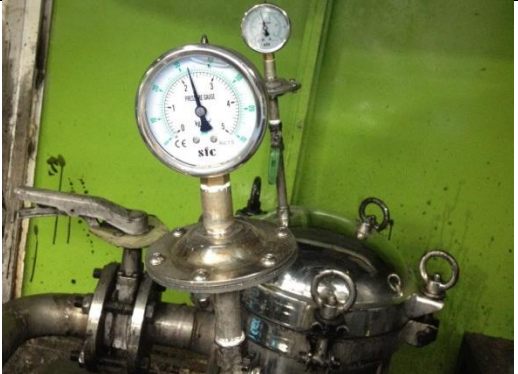
| หัวข้อ | ก่อนการปรับปรุง | หลังการปรับปรุง |
|---|---|---|
| Pressure gauge<br>(เสีย) | | |
